全纳教育项目学校无障碍设施改造设计方案

项目名称：云南省巍山县鸡碧小学无障碍改造项目

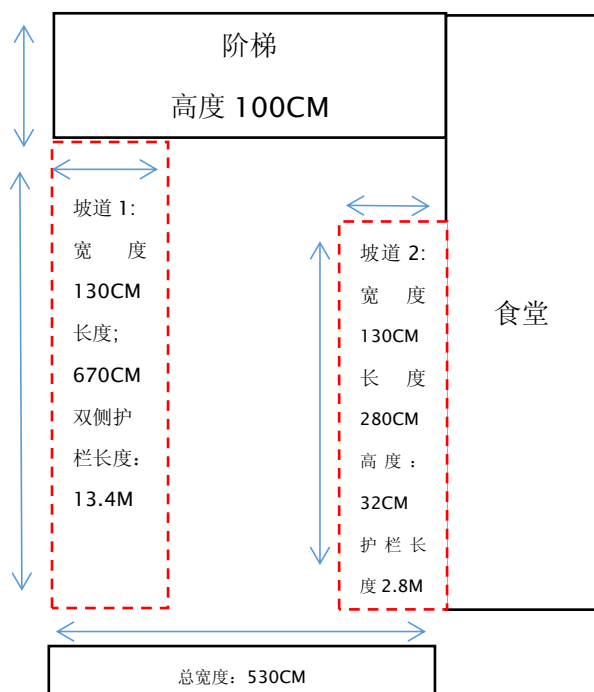
1、食堂无障碍坡道改造示意图；

坡道 1：坡道两边安装不锈钢护栏

坡道 2：坡道左边安装不锈钢护栏，
右边安装防滑护手。

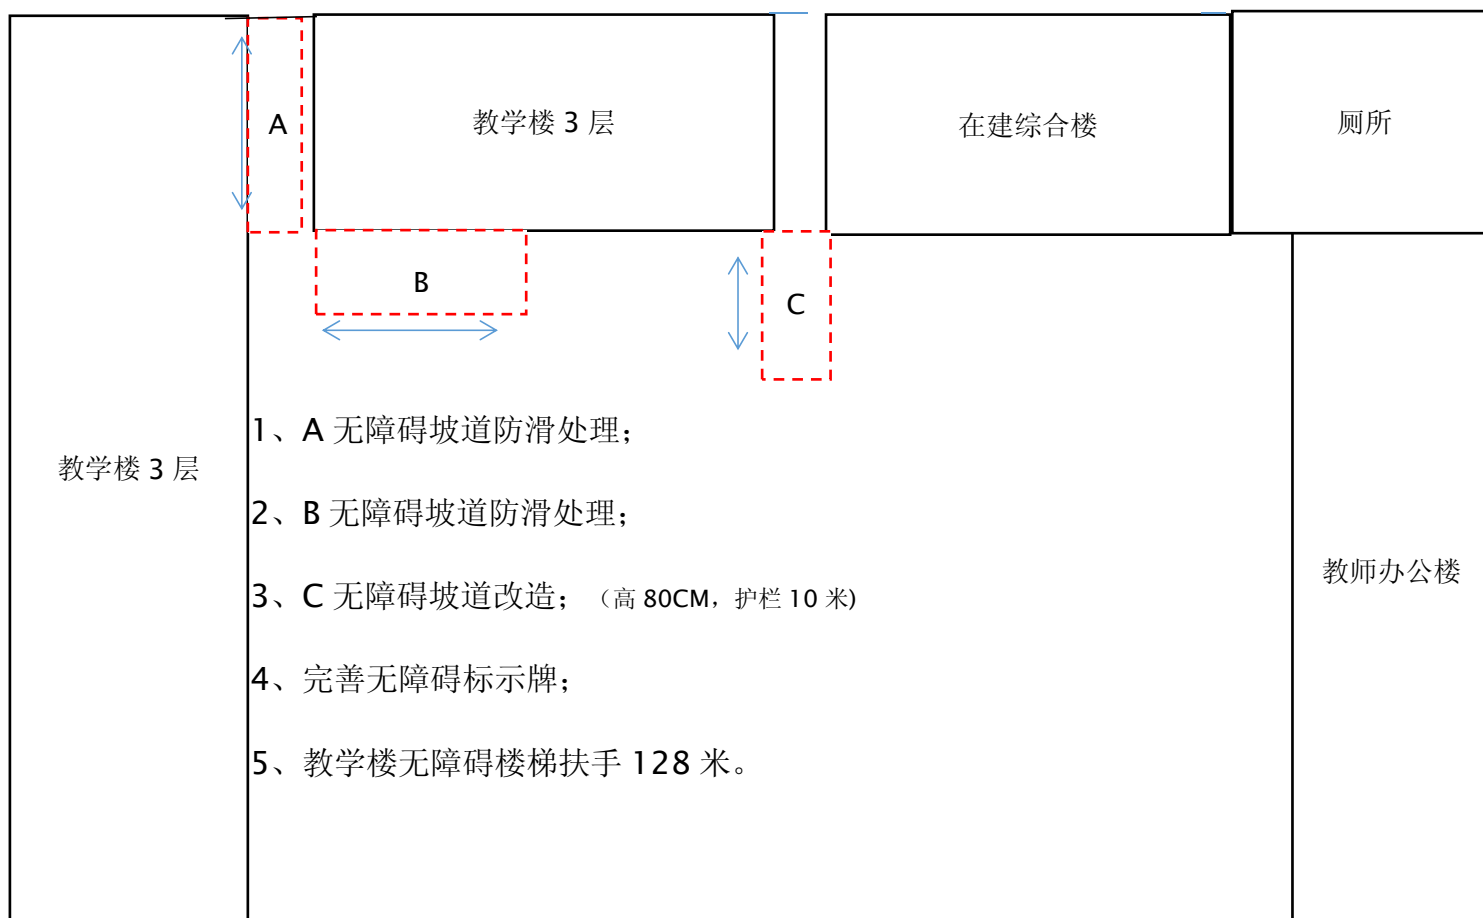
二、具体设计方案示意图如下：

- 1、完善已有两栋教学楼无障碍坡道防滑处理；
- 2、配备资源教室教学设备；
- 3、完善教学楼无障碍坡道改造；
- 4、完善所有无障碍标识牌。

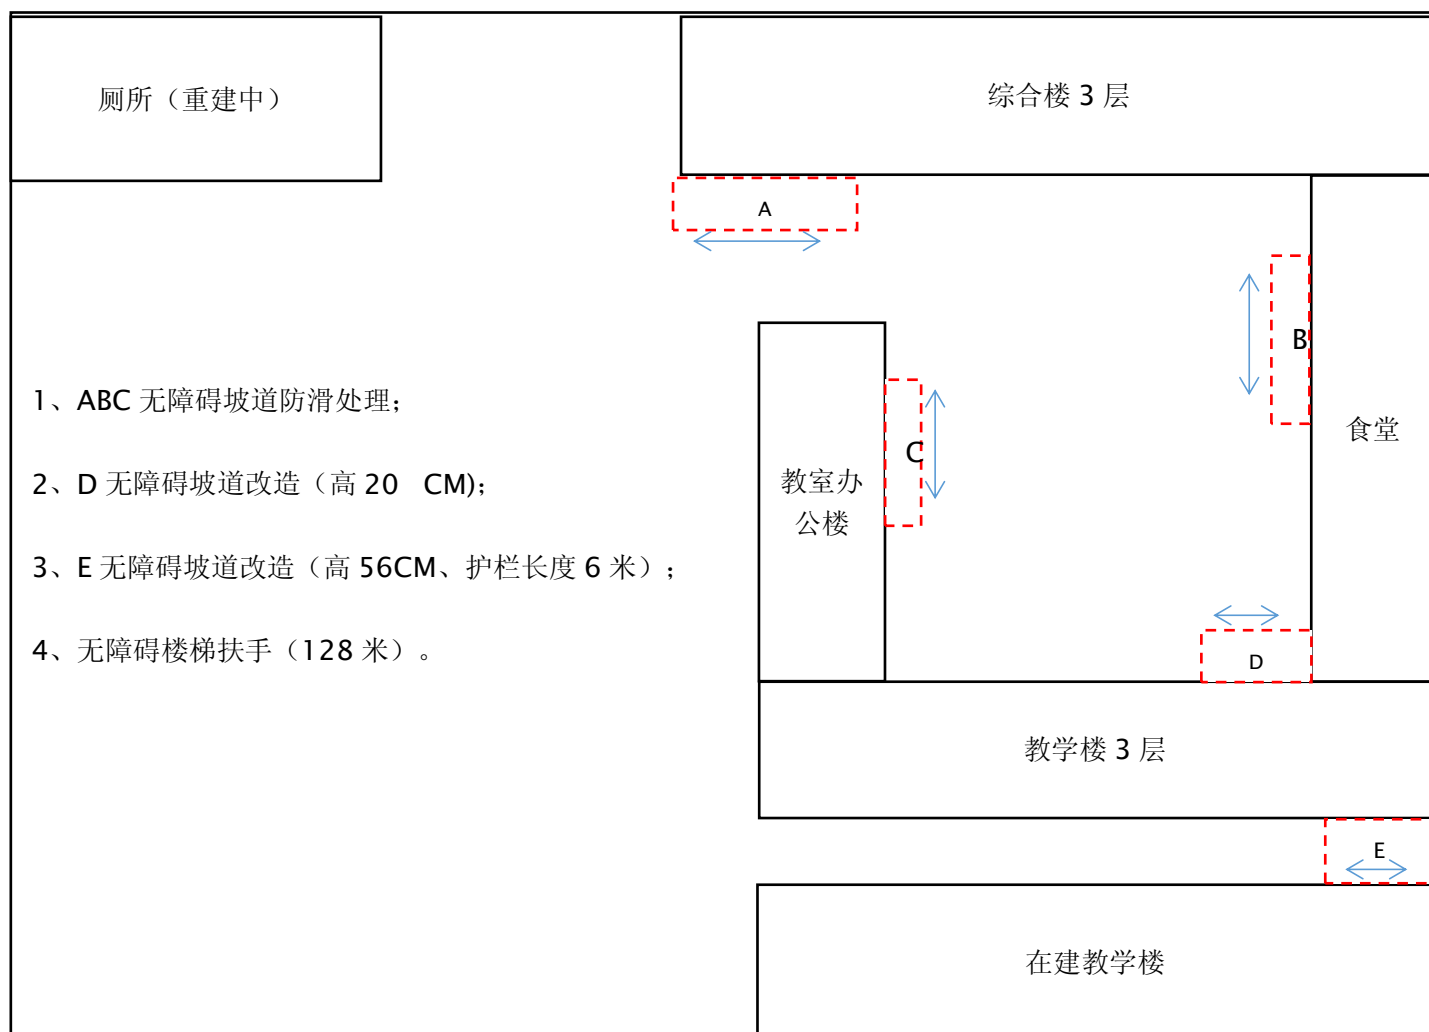
三、具体设计方案示意图如下：

- 1、完善已有 3 栋教学楼无障碍坡道防滑处理；
- 2、配备资源教室教学设备；
- 3、完善教学楼无障碍坡道改造； 4、完善所有无障碍标识牌。

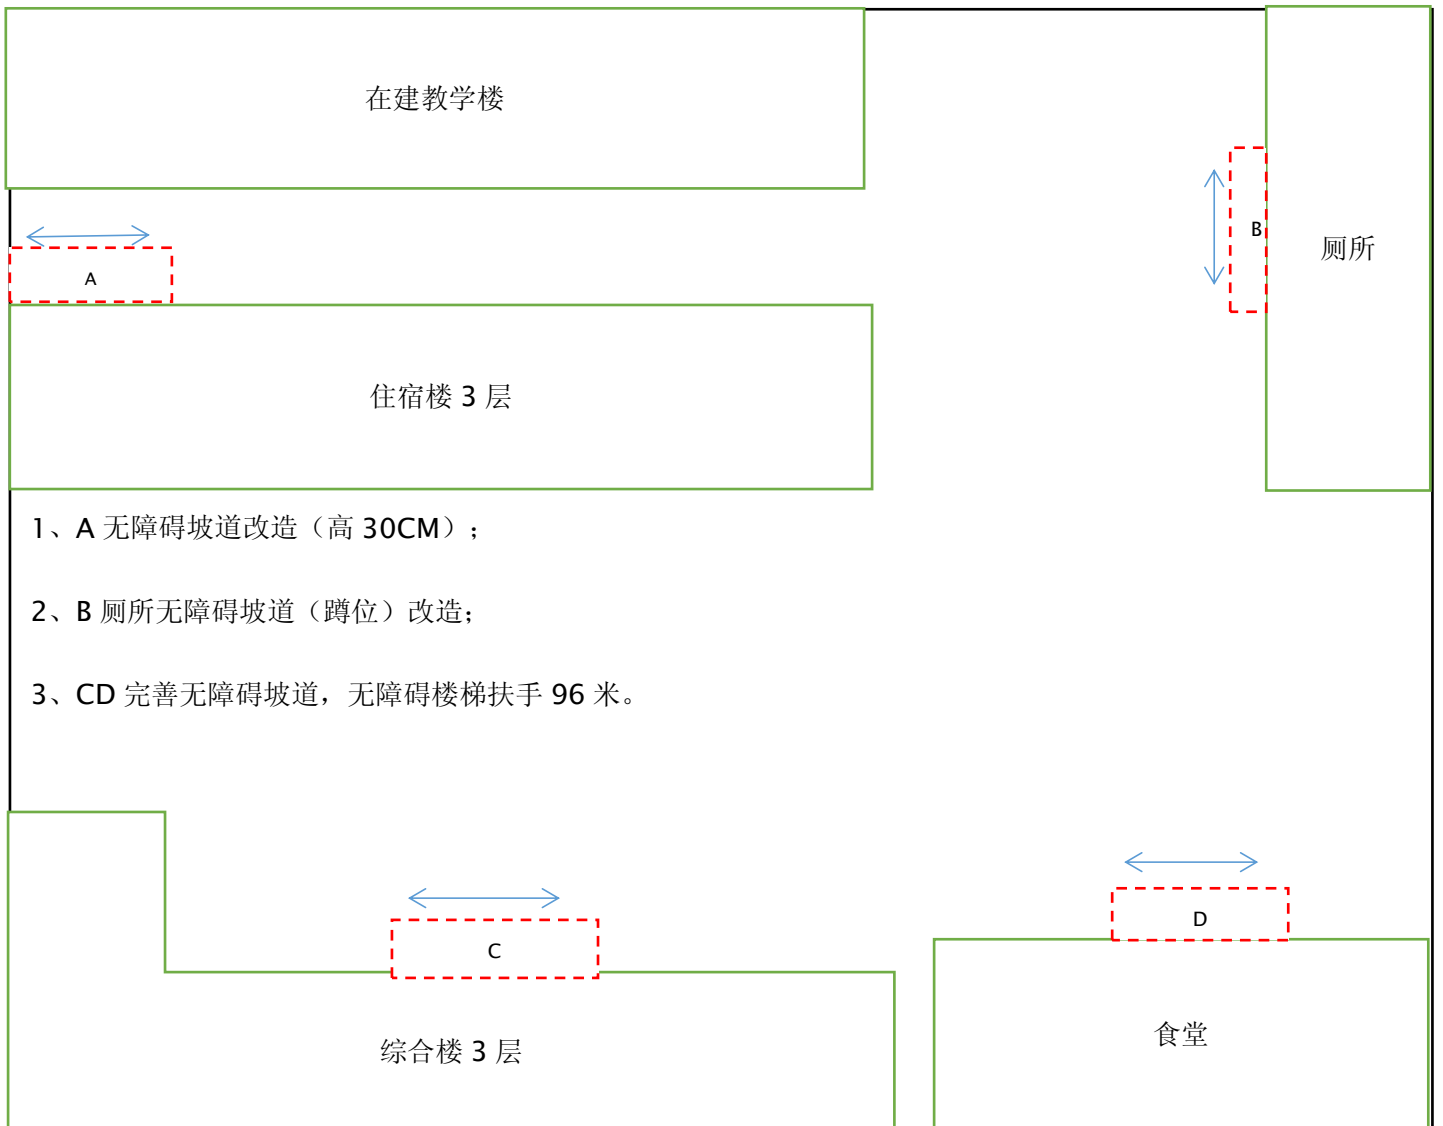
二、具体设计方案示意图如下:

- 1、食堂无障碍坡道改造;
- 2、厕所无障碍坡道改造和无障碍厕位;
- 3、教学楼无障碍坡道改造;
- 4、完善无障碍标识牌。

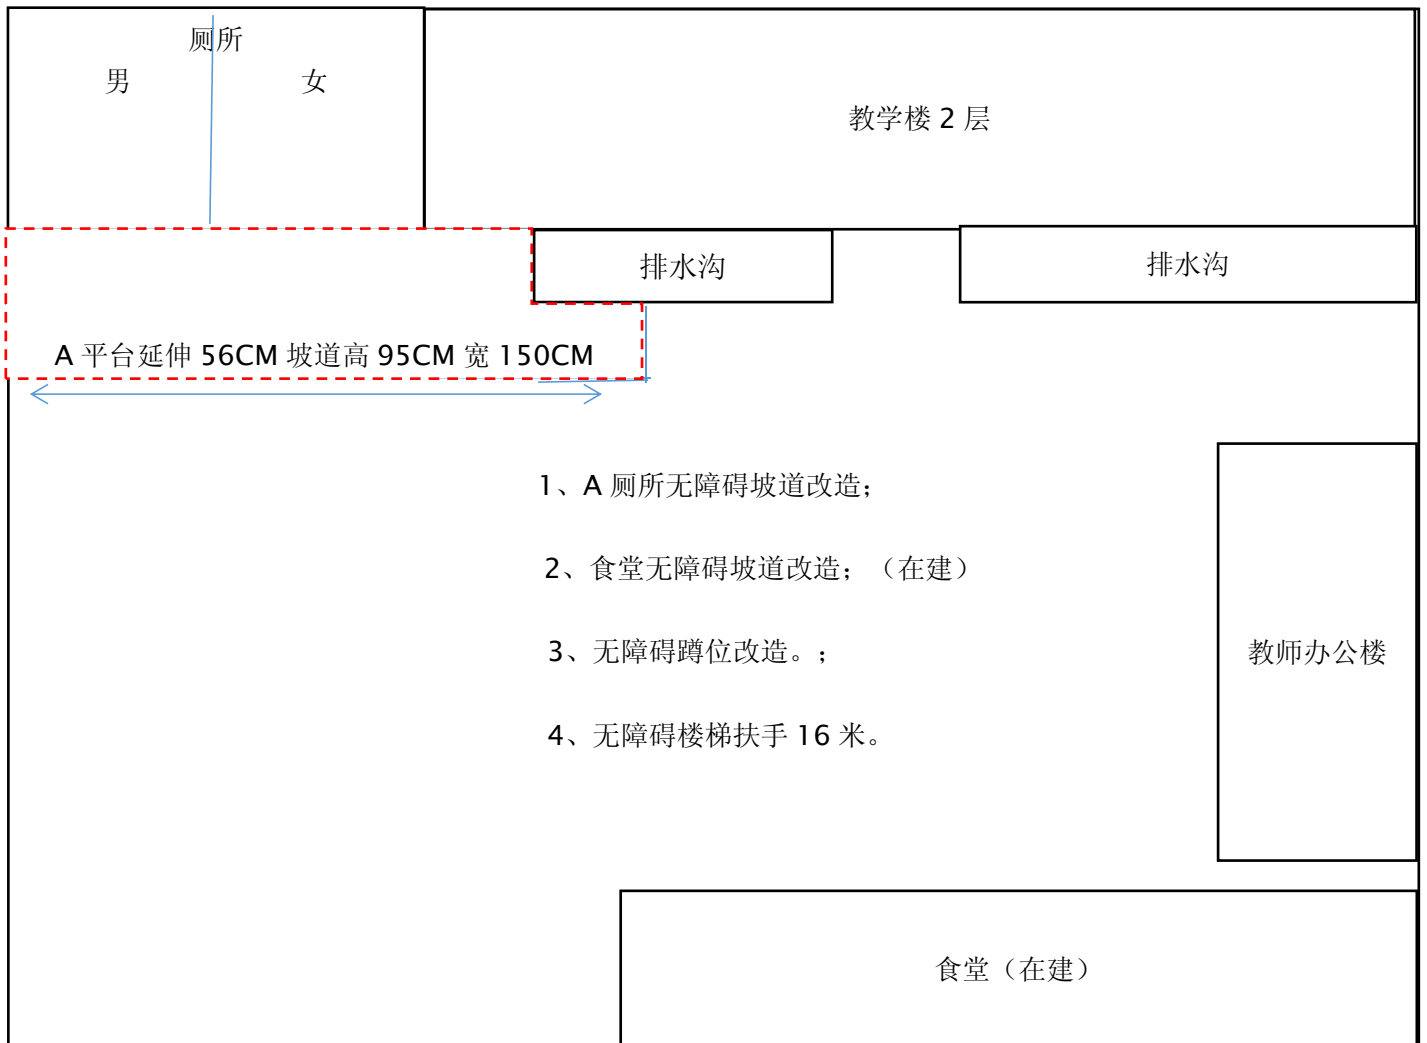
具体设计方案示意图如下：

- 1、厕所无障碍坡道改造；
- 2、配备资源教室教学设备；
- 3、食堂无障碍坡道改造；
- 4、完善所有无障碍标识牌。
